**ESTUDO DE CASO: ANÁLISE DE FALHA SOBRE A QUEDA DE NÍVEL DO  
RESERVATÓRIO DE ÁGUA DE UMA PLANTA INDUSTRIAL DE CELULOSE E  
PAPEL**

Trabalho de Conclusão de Curso apresentado a  
Faculdade de Engenharia das Faculdades Integradas  
de Aracruz como requisito parcial para a obtenção do  
título de Engenheiro Mecânico.

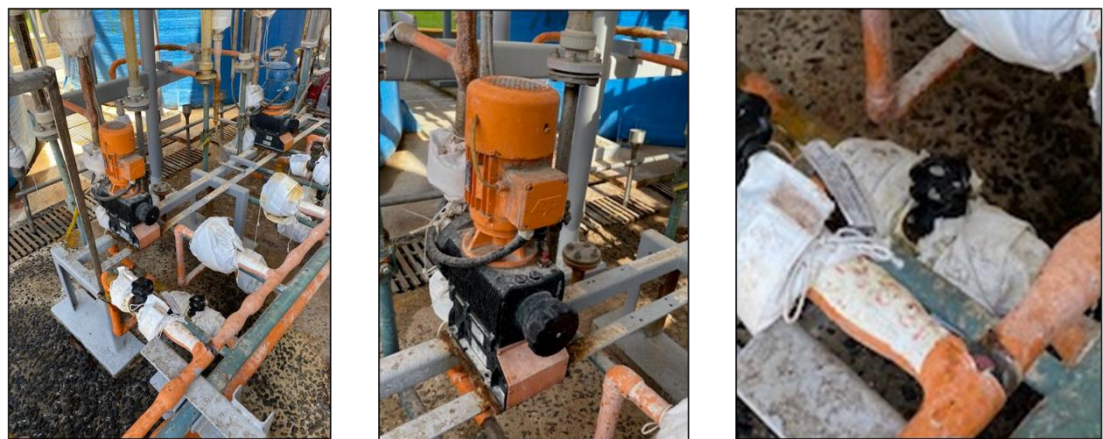
| EVENTO TOPO | Nível de detalhe 1 | Por quê? | Por quê? | Por quê? | A/R? | JUSTIFICATIVA |
|---|---|---|---|---|---|---|
| Causa 6 | Queda de nível dos reservatórios de WFC | Consumo elevado de WFC na ETA para contra-lavagem dos filtros de areia | Dosagem de químicos (PAC e polieletrólito) realizada manualmente | Dimensionamento das bombas de dosagem de químicos inadequado | A | Para baixas dosagens de PAC, a bomba não consegue operar de forma contínua |

Esses fatores resultam em desafios para operar com baixas concentrações de PAC, afetando a qualidade do tratamento e contribuindo para o consumo elevado de WFC. A falta de automatização nesse processo aumenta a vulnerabilidade a erros e reduz

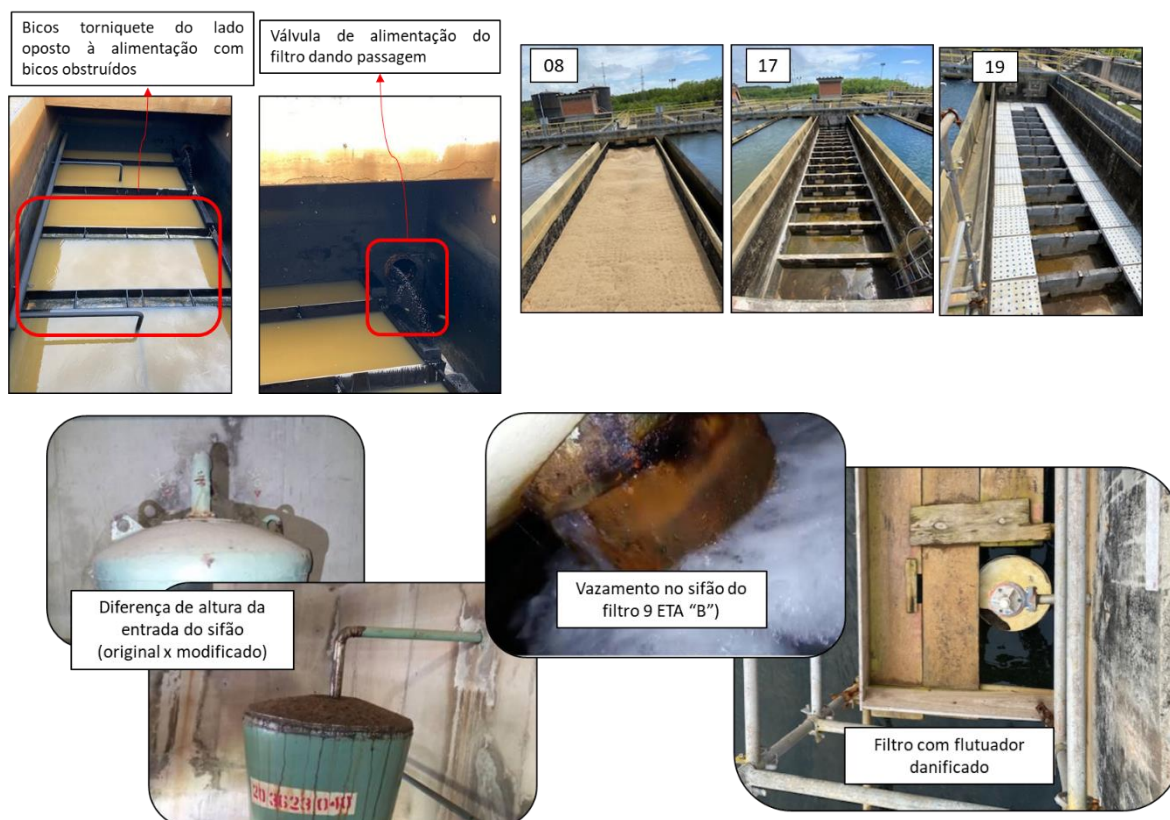
| EVENTO TOPO | Nível de detalhe 1 | Por quê? | Por quê? | Por quê? | A/R? | JUSTIFICATIVA |
|---|---|---|---|---|---|---|
| Causa 9 | Queda de nível dos reservatórios de WFC | Consumo elevado de WFC na ETA para contra-lavagem de filtros de areia (principalmente no momento da ocorrência) | Baixa eficiência dos filtros de areia | Plano preventivo de manutenção dos filtros de areia defasado. Existem diversas pendências de manutenção | A | Identificado vários pontos de fragilidade nos filtros de areia, principalmente da ETA B |

A inoperância de três filtros de areia na ETA B (filtros 08, 17 e 19), devido a atividades de manutenção e engenharia, representa uma redução significativa de 20% na área total de filtração. Essa situação impacta diretamente a eficiência do sistema, sobrecarregando os filtros restantes e resultando em um aumento no número de retrolavagens necessárias para manter a operação. Além disso, condições inadequadas de componentes como sifões, obturadores e flutuadores agravam a perda de capacidade operacional.

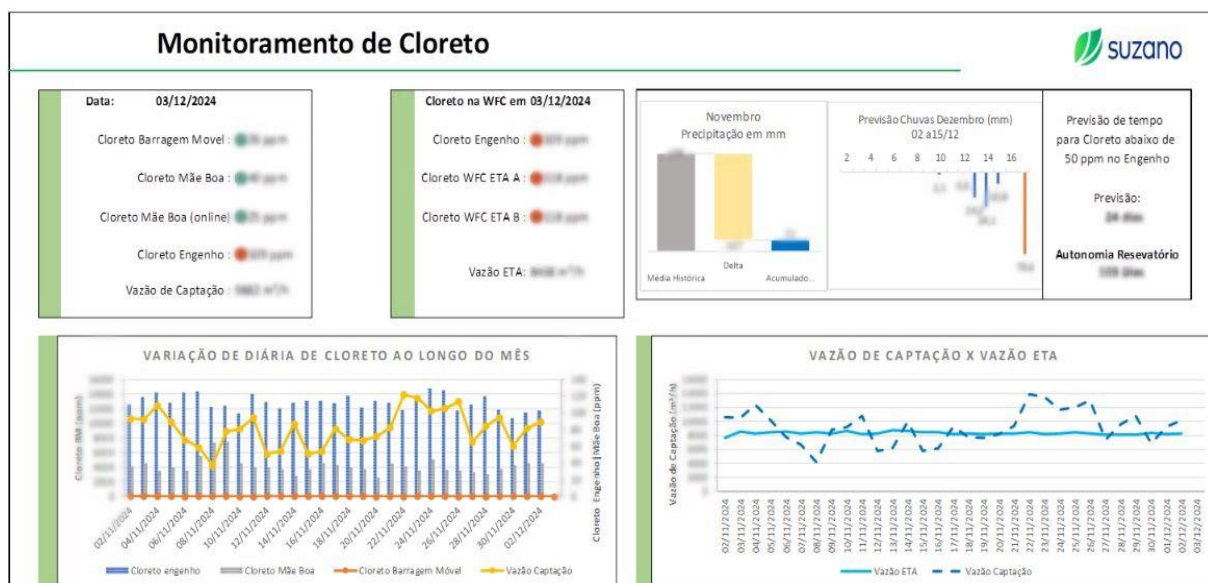
Figura 17 - Monitoramento da Qualidade da Água Bruta (WFR).

Trabalhando em cima da causa 12, que tratada sobre o monitoramento contínuo da qualidade da água, foi desenvolvido um painel que indica o teor de cloreto em pontos críticos levantados pela equipe técnica bem com a sua variação no tempo comparando com a vazão de captação e da água já tratada (Figura 18). Esses dados nos ajudam na tomada de decisão quanto a otimização da captação deixando o sistema mais estável quanto as variações da qualidade da água além de mitigar o risco de concentração de íons de cloreto que traz malefícios como o aumento de corrosão das linhas metálicas que conectam as áreas e fazem o transporte da água tratada de processo.

E, esse monitoramento só foi possível devido a instalação de sensores nessas áreas que conectados ao sistema operacional através da Starlink, já algumas dessas áreas eram mais remotas e de difícil acesso a equipe operacional, que trouxe esses dados em tempo real, permitindo assim, uma análise mais robusta facilitando nas tomadas de decisões sobre as manobras operacionais mais adequadas para a situação.
